La Iglesia de Santiago del Burgo (Zamora): proceso histórico, restauraciones y aislamiento¹

The Church of Santiago del Burgo (Zamora):
historical, process, restorations and isolation

JOSÉ-ANDRÉS CASQUERO FERNÁNDEZ
Archivo Histórico Provincial de Zamora

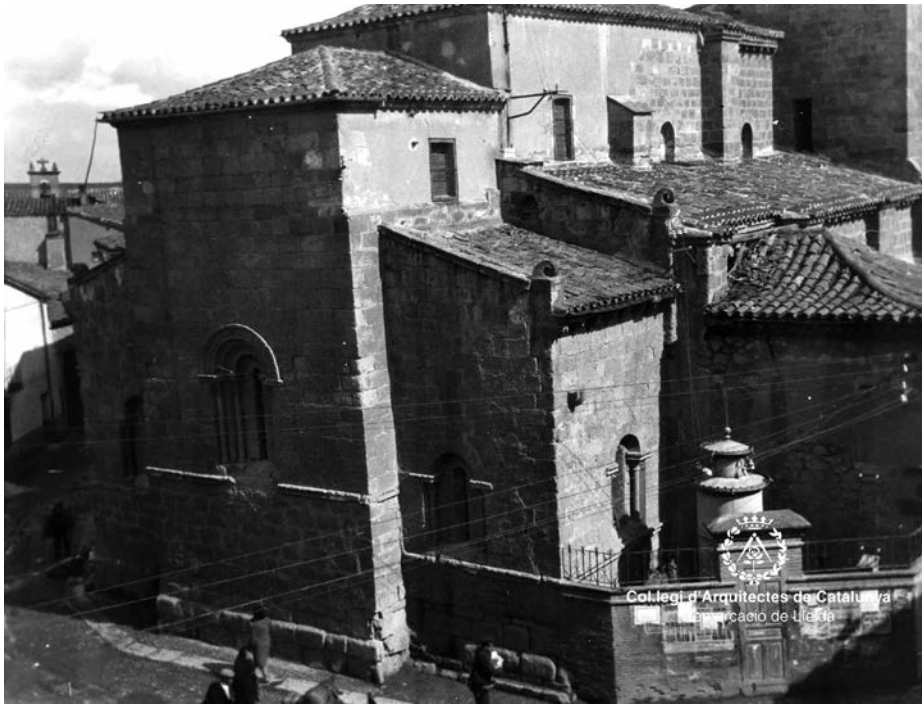
Fig. 7. Cabecera de la Iglesia de Santiago del Burgo, 1931, Alejandro Ferrant, *COAC Demarcació de Lleida*.

se habilitó un presupuesto de cuatro mil pesetas, según la tasación catastral⁵⁴. Mayor resistencia encontró Ferrant en la eliminación del transformador ubicado en la cabecera, propiedad de la Compañía Eléctrica El Porvenir (foto 7). A propósito, comenzadas las obras se había puesto en contacto con las compañías adjudicatarias de la electricidad y telefonía para que retirasen los cables y palomillas colocados en los muros, sin obtener respuesta. Acudió entonces al gobernador, asimismo sin resultados, y al obispo que *“no quiso meterse en el lío por miedo a enemistarse con la empresa”*. Quejoso del *“caciquismo provinciano”* y de la *“falta de vergüenza”* de ambas empresas, manifestó a estar dispuesto a tirar por la calle de en medio: *“En fin ya veremos las chispas que van echar los cables y los de la famosa empresa el día que empecemos a garrotazos con todo el tinglado”*. Si de esto daba cuenta a comienzos de marzo, el asunto no estaba aún resuelto en diciembre del mismo año, a juzgar por la carta que dirige al Ayuntamiento: *“Habiéndome encomendado la Dirección General de Bellas Artes, del Ministerio de Instrucción Pública y Bellas Artes, como Arquitecto Conservador de Monumentos, las obras de restauración que actualmente se realizan en la Iglesia de Santiago del Burgo de esta ciudad, y a fin de que una vez restauradas exteriormente sus fachadas puedan apreciarse en toda su belleza es preciso hacer desaparecer todas las construcciones e instalaciones que hoy las ocultan, por lo cual ruego a V. S. se digne dar comunicación del presente oficio a la Corporación que tan dignamente preside para que en el plazo más breve la empresa de electricidad “El Porvenir de Zamora”, retire el transformador que tiene instalado en el ángulo S. E. de la citada iglesia”*.

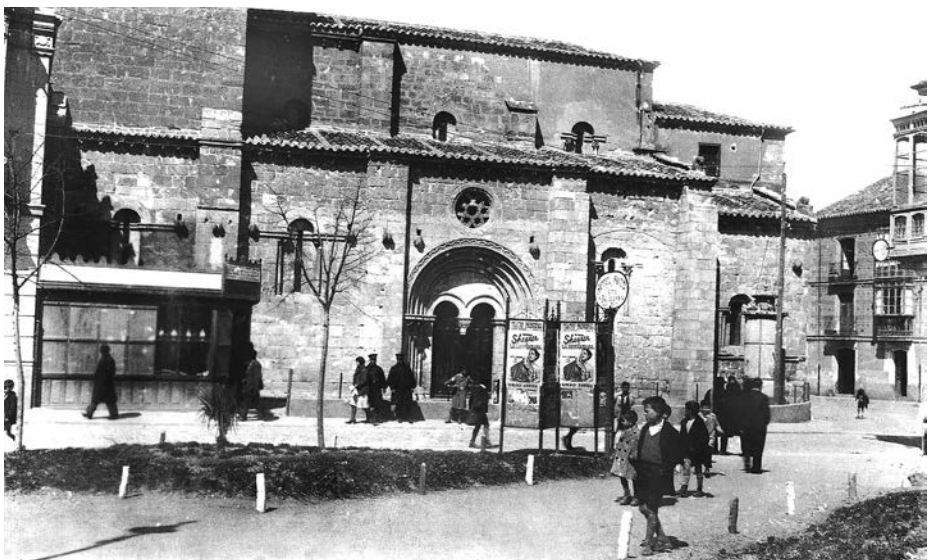
Fig. 9. Vista de la Iglesia de Santiago del Burgo desde el mediodía, c. 1933, *Colección Gerardo Pastor Olmedo*.

Los primeros trabajos llevados a cabo fueron el picado de la capa de cal que recubría los muros y habría de dejar al descubierto, en las pilastras de frente a la capilla mayor, unas “pinturas de santos” muy borrosas, que Ferrant manifestó conservar por si tuviesen algún interés, aunque en su opinión valían poco. Se intervino también en las claves de las bóvedas de la nave de la epístola “*a punto de desprenderse debido al desplome de los muros sobre que descansan*”. Entonces se rehízo la cubierta de la torre, por estar la madera podrida, y se retejaron todas las cubiertas. También se abrieron los vanos de las ventanas de las naves. Se intervino en uno de los contrafuertes, que se vino en parte abajo, cuando se derribó la sacristía. Los trabajos avanzaron pero lentamente “*por la cantidad de obra de cantería que es preciso realizar*”, y a medida que lo hacían (foto 8) se descubrieron nuevos problemas, de manera que “*no puede preverse al realizar obras de consolidación hasta dónde se debe llegar y es algo absurdo el querer que estas se lleven a cabo con una cantidad fijada de antemano*”. El 9 de marzo de 1932 se solicitaba del Ayuntamiento la acometida al alcantarillado para la iglesia. Concluidas las obras Ferrant trasladaba a Gómez Moreno su satisfacción por el resultado, que ilustró con algunas fotografías⁵⁶. No obstante, nada pudo hacer para retirar el quiosco de frutas que tapaba el arcosolio de la fachada sur, ni el dichoso transformador (foto 9), que habrían de trasladarse no mucho después⁵⁷.

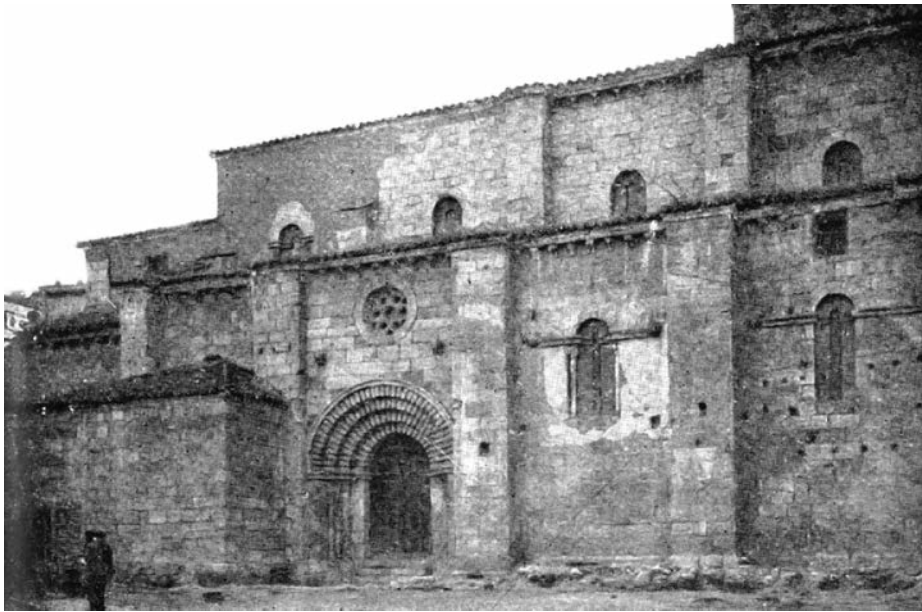
Fig. 10. Fachada norte de la Iglesia de Santiago del Burgo, hacia 1955, *Guías Artísticas de España*, Editorial Aries.

mento la Comisión Provincial de Monumentos solicitó del ayuntamiento, a comienzos de 1959, arreglarse el solar “*en condiciones debidas que hagan resaltar la belleza arquitectónica del expresado templo*”⁵⁹. Simultáneamente Victoriano Velasco informaba a Menéndez Pidal, del estado de esta fachada que por entonces presentaba “*un plano de cal que tapa parte de sus piedras afeando su superficie y por añadidura con huecos en buen número que hicieron en ella para apoyar las vigas de unas casas que la adosaron y después de derribarlas han quedado al descubierto*” (foto 10). Ni que decir tiene que pese a los buenos deseos de la comisión, nada se hizo, si bien finalmente el ayuntamiento en 1961 limpiaría los muros de cal, dejando los mechinales sin tapar, insistiendo aún en febrero de 1961 en ello, asimismo sin resultados.
